Dokumentation der Gewässerunterhaltung
im Bereich der
Kielstau von Station 10+868 bis Station 12+260

Auftraggeber:
Wasser- und Bodenverband
Obere Treene, Satrup

Auftragnehmerin:
Dipl.-Biol. Gabriele Stiller
Biologische Kartierungen und Gutachten, Hamburg

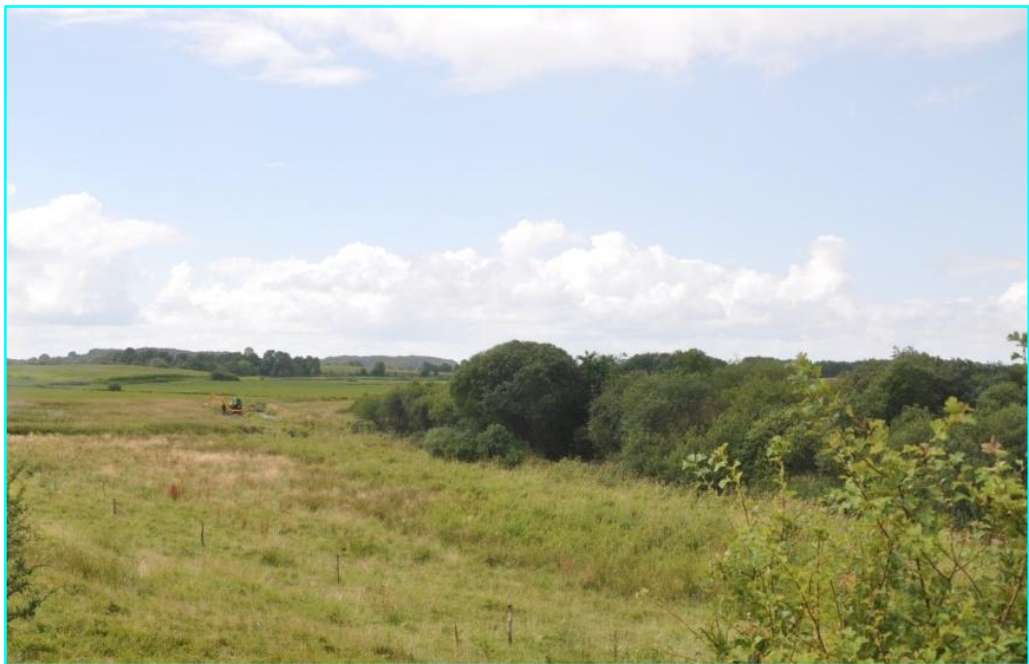
Titelfoto

Kielstau - Blick gewässerabwärts: im Hintergrund Baggereinsatz in Abschnitt 1.1; im Vordergrund Abschnitt 1.2 mit Weidengebüschen entlang des Ufers

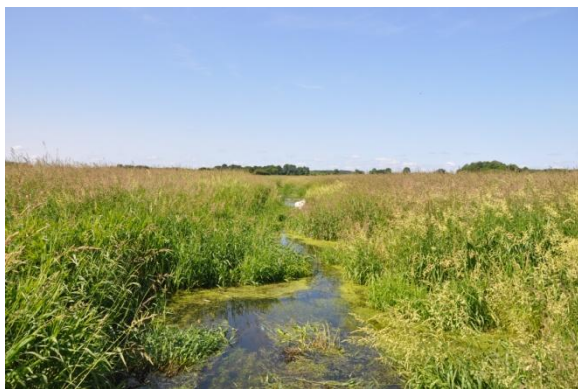
A1.1 - vor der GU - 06.07.2013

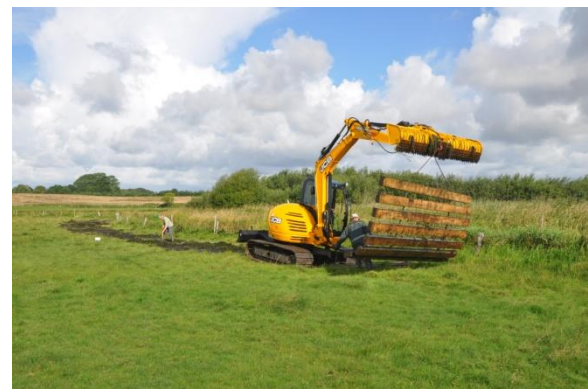
A1.1 - während der GU am 13.08.2013

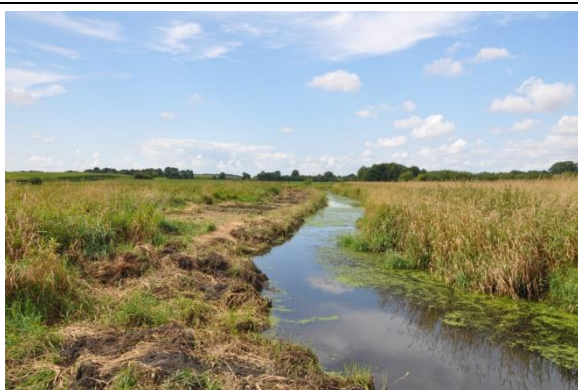
A1.1 - nach der GU am 19.08.2013

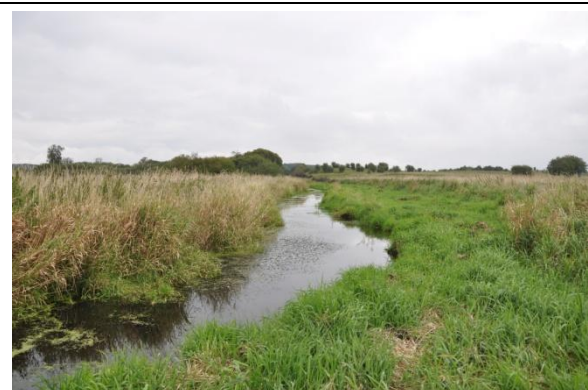
A1.1 - nach der GU - 20.09.2013

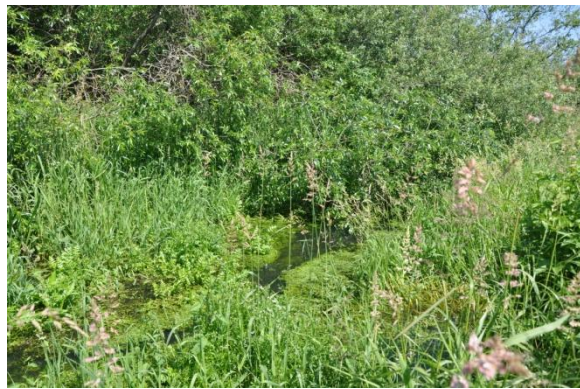
A1.2 - vor der GU - 06.07.2013

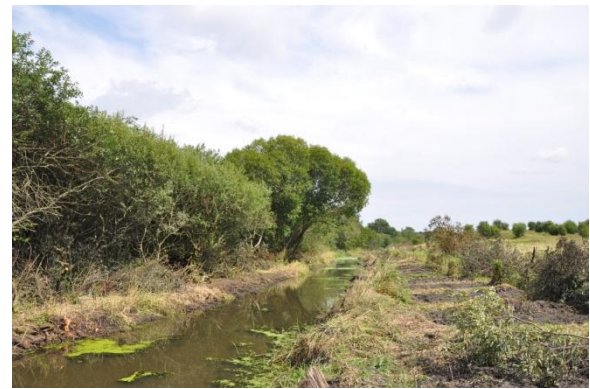
A1.2 - nach der GU - 19.08.2013

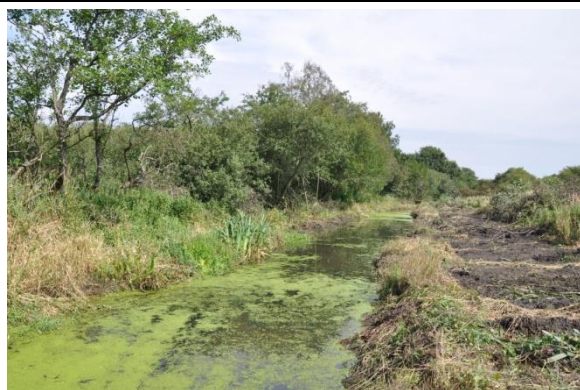
A1.2 - nach der GU - 19.08.2013

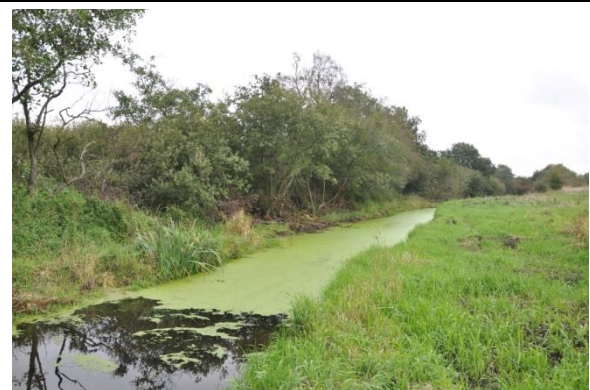
A1.2 - nach der GU - 20.09.2013

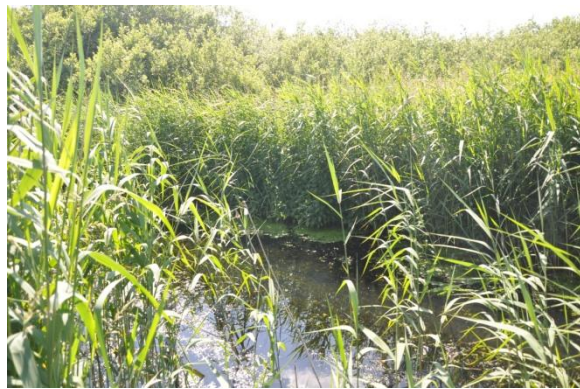
A2.1 - vor der GU - 06.07.2013

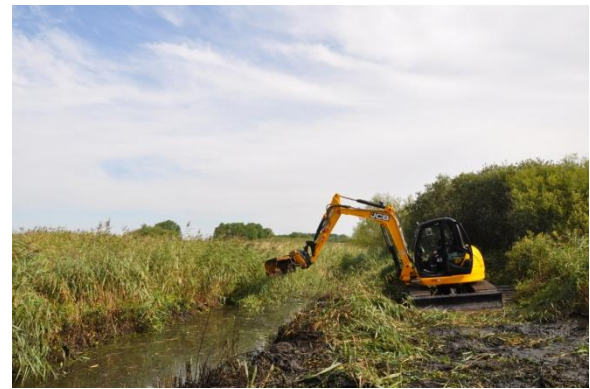
A2.1 - während der GU am 19.08.2013

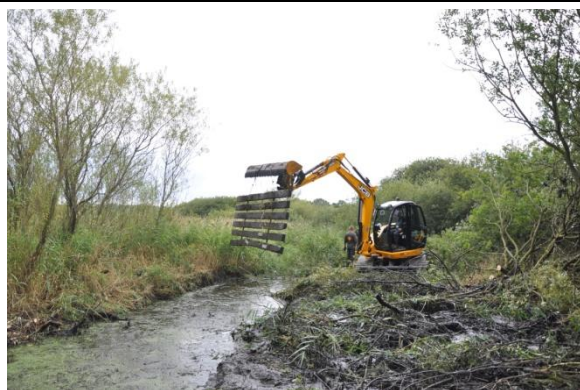
A2.1 - während der GU am 19.08.2013

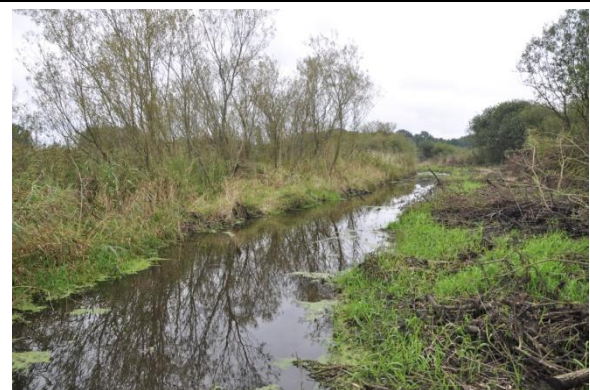
A2.1 - nach der GU - 20.09.2013

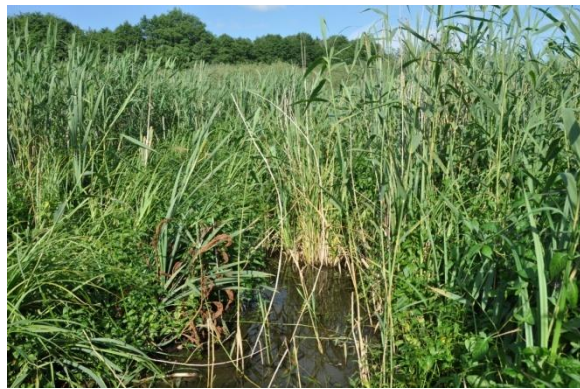
A2.2 - vor der GU - 06.07.2013

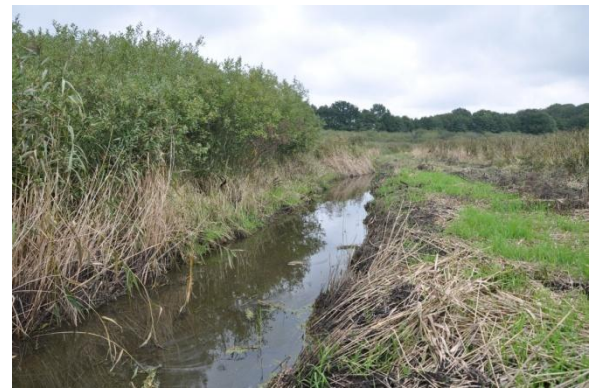
A2.2 - nach der GU - 20.09.2013

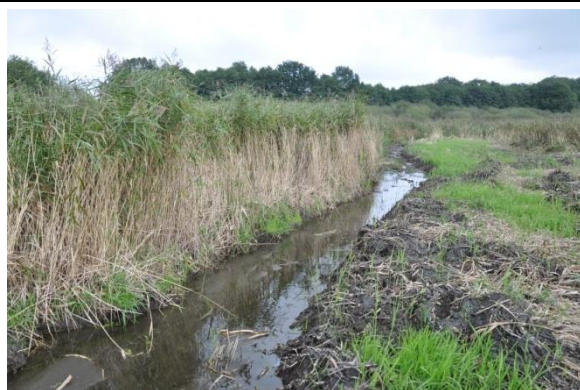
A2.2 - nach der GU - 20.09.2013

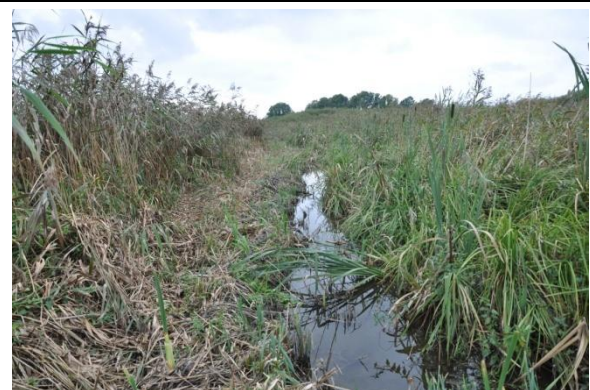
A2.2 - nach der Hand-GU - 20.09.2013
